**Asunto: Renovación reparación de redes internas de alcantarillado.**

**INSPECCIÓN REDES ALCANTARILLADO DE LA ESCUELA NORMAL ALVAREZ  
PINZÓN POR CUMPLIMIENTO SENTENCIA DE SEGUNDA INSTANCIA AP**

**2019-00084-00**

**DICIEMBRE DE 2022**

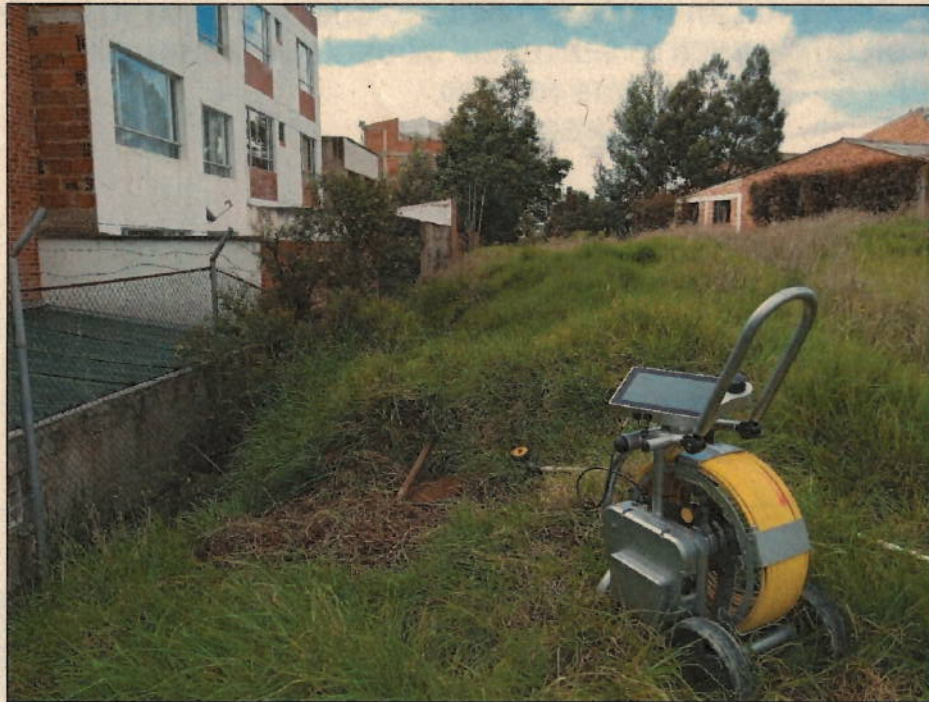
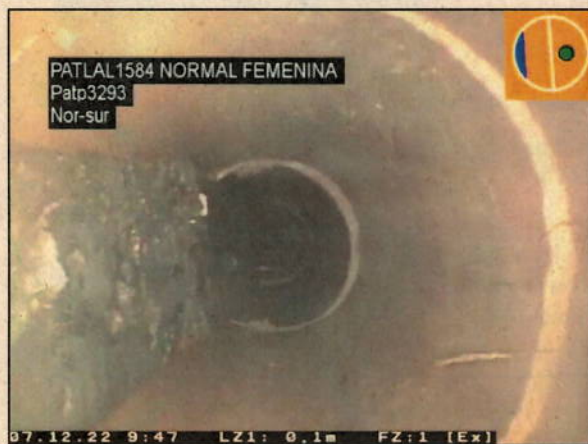
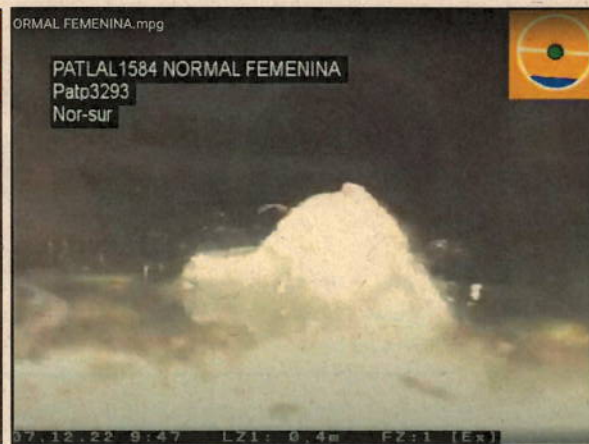
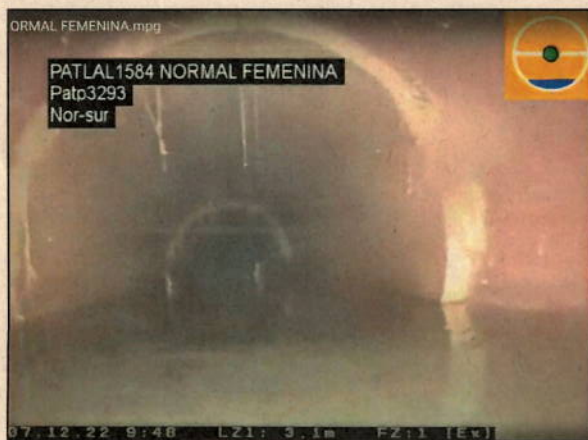
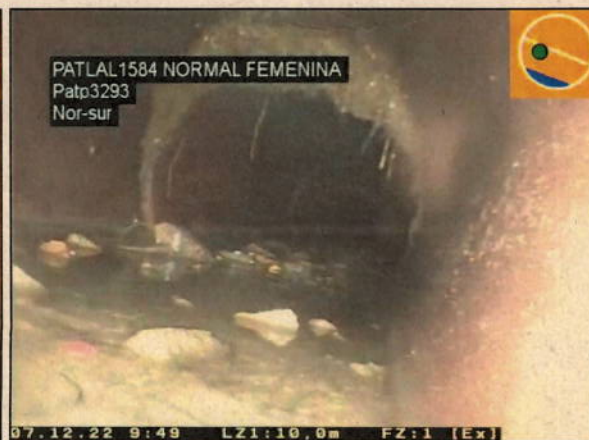
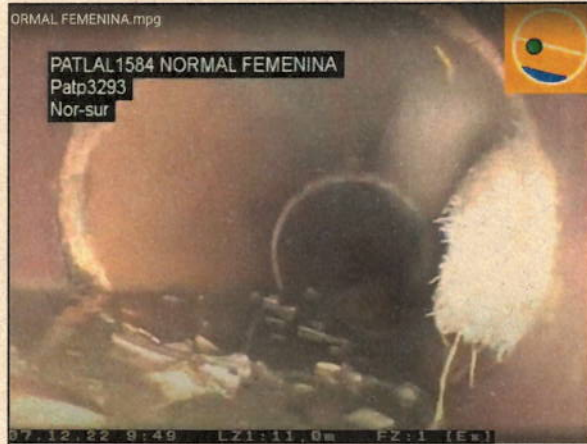
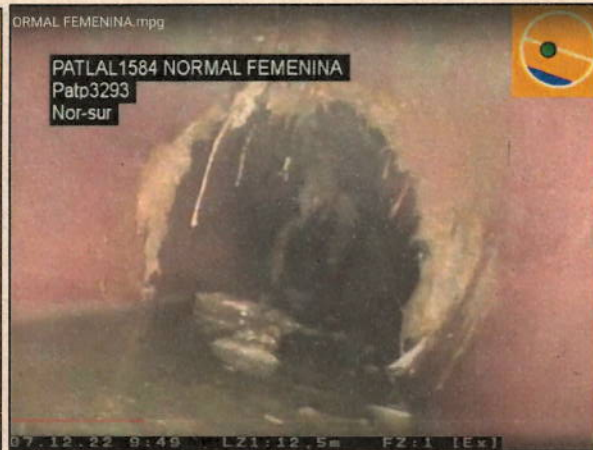
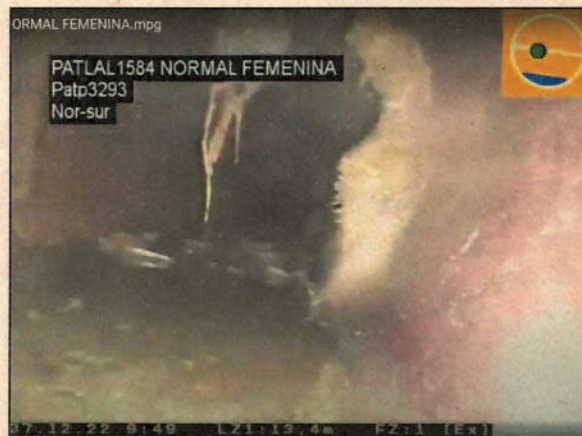
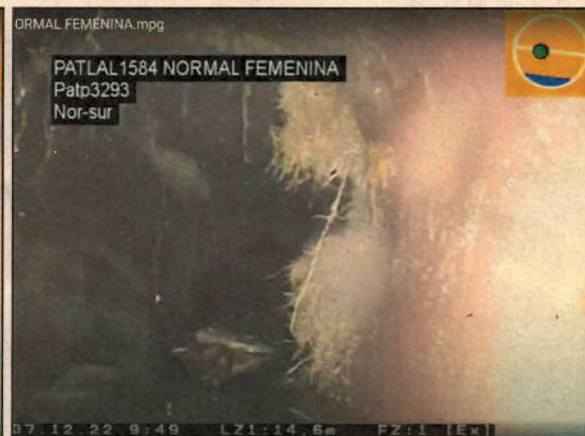
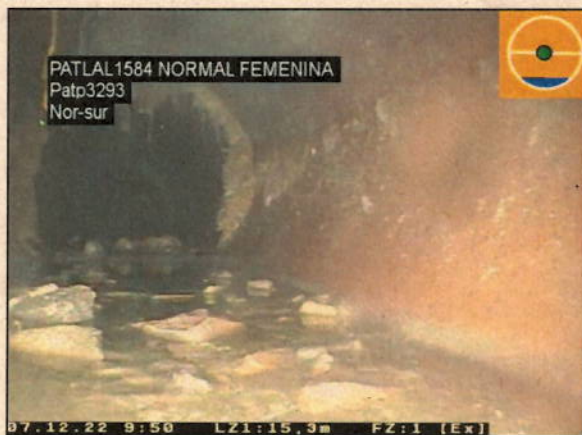
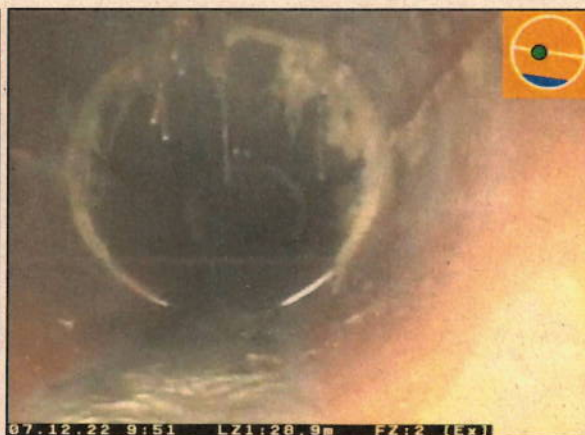
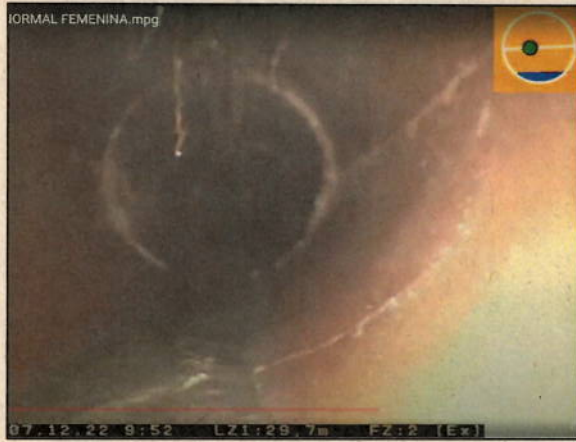
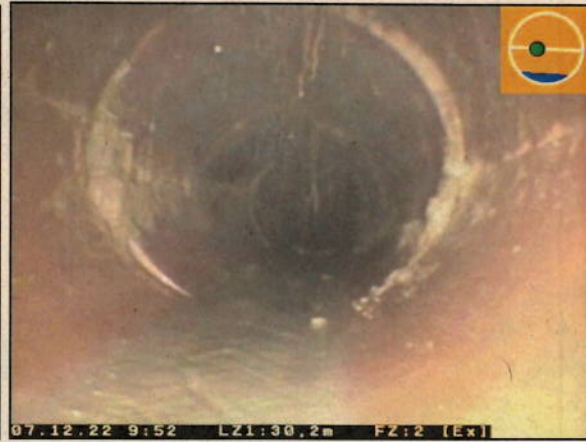
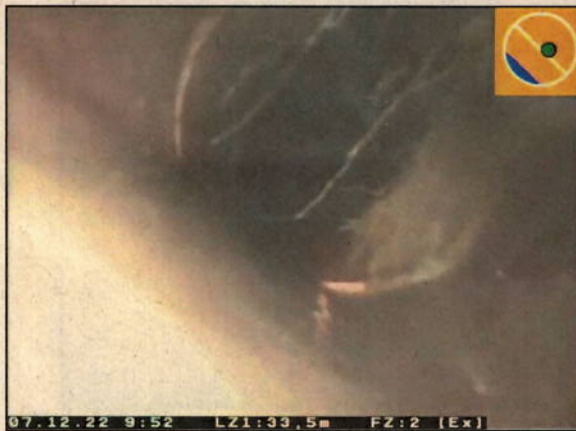
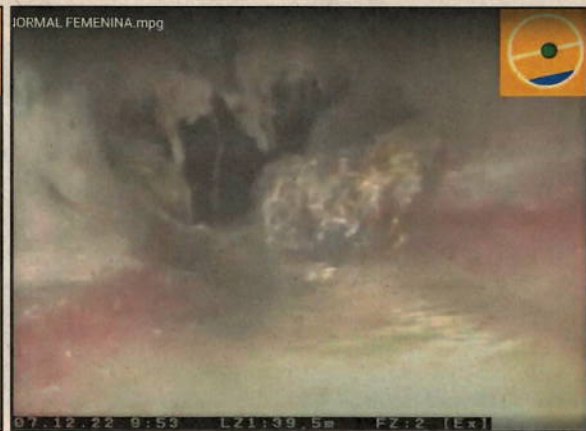
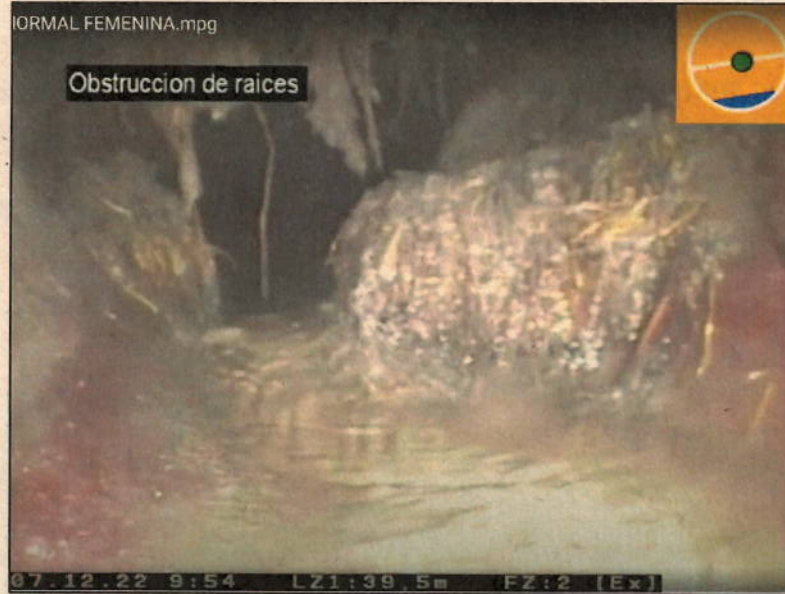
**RED PATLAL1584**

**Orden de trabajo No. 2022-8165 del 7 de diciembre de 2022,** Se hace inspección con cámara mine-lite en tubería de 10" gres sentido norte sur, para verificar estado estructural y operativo, longitud 39.5 metros. La tubería presenta infiltración de raíces en juntas y sedimentación en toda la longitud, no se pudo continuar la actividad por sedimentación e infiltración de raíces.

Debido a que la red de alcantarillado se encuentra ubicada en una zona verde, se presenta ingreso de raíces en prácticamente en todas las juntas de la red de 10" en material gres, es decir, cada 1 metro de los 39,5 metros inspeccionados con cámara se presenta dicha situación, motivo por el cual se recomienda la renovación total del tramo en tubería PVC del mismo diámetro, material que presenta mejores características y condiciones de resistencia, junto con uniones cada 6 metros y no cada 1 metro como ocurre en la actualidad, característica que disminuye en un muy alto grado la posibilidad de ingreso de las raíces junto con el tipo de unión con sello que aporta en la preservación de la tubería y la óptima operación.

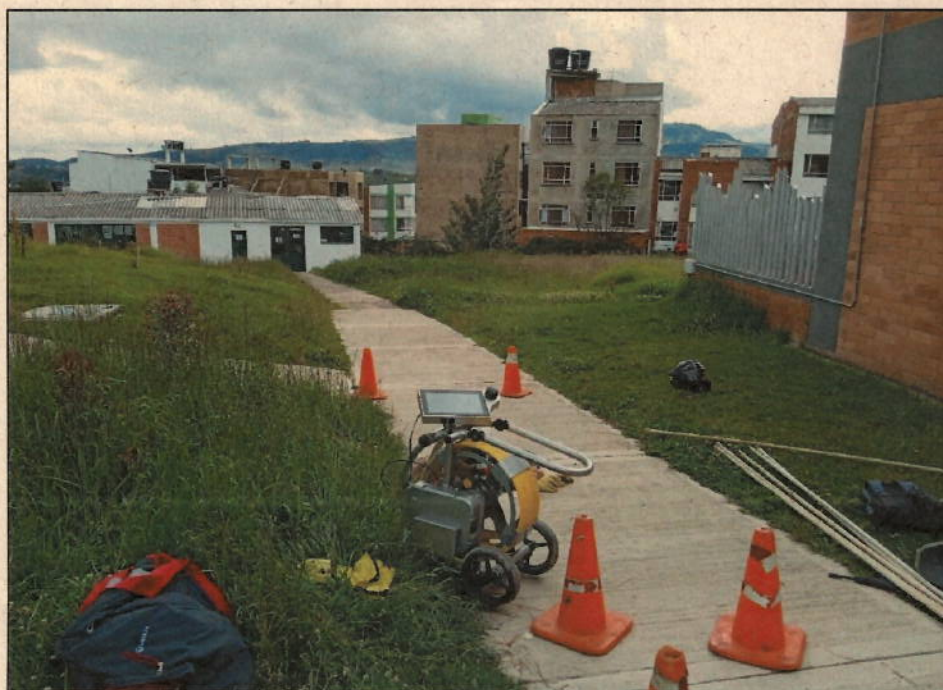
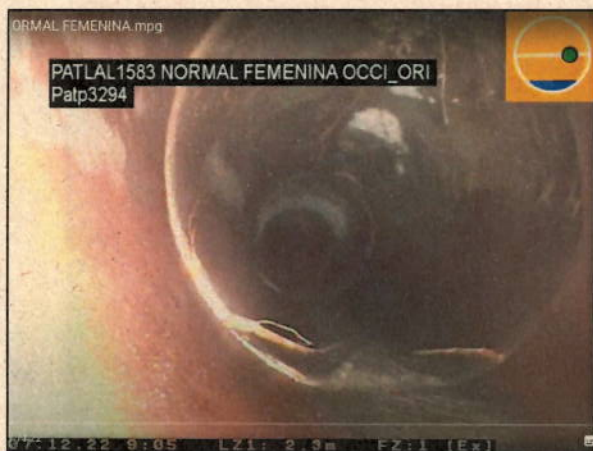
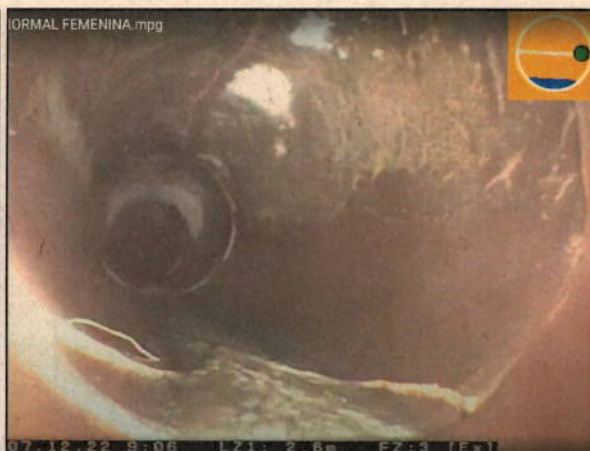
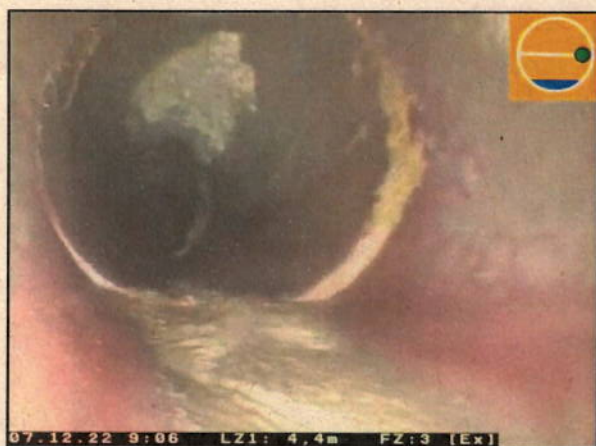
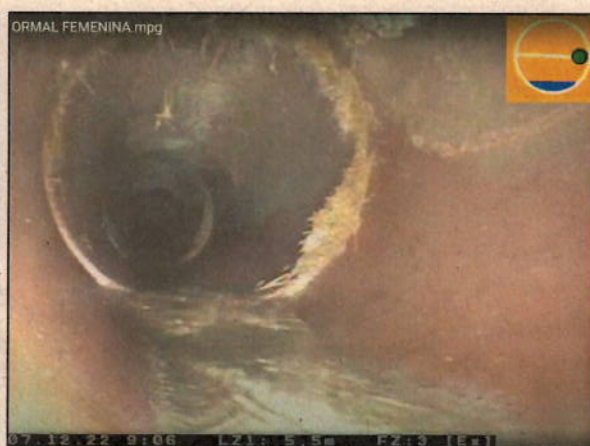
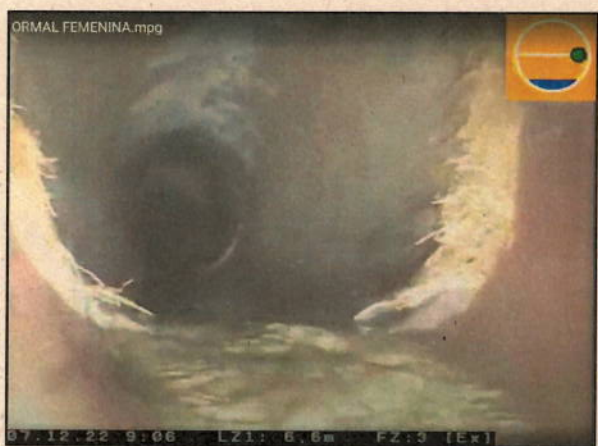
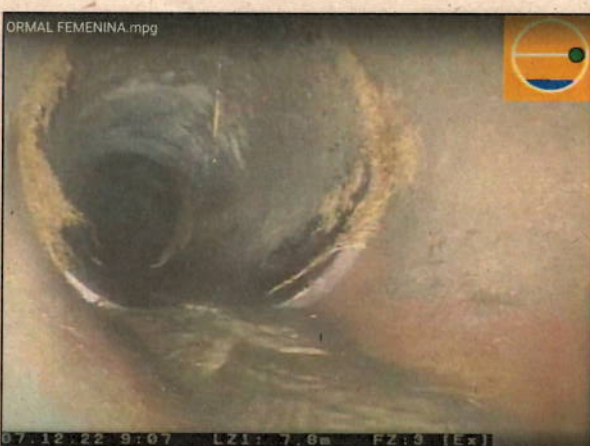
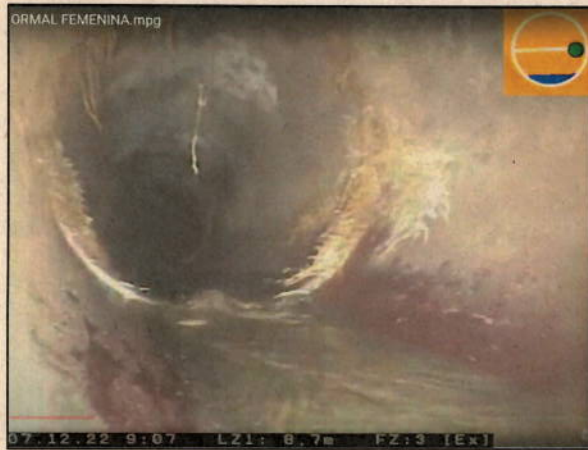
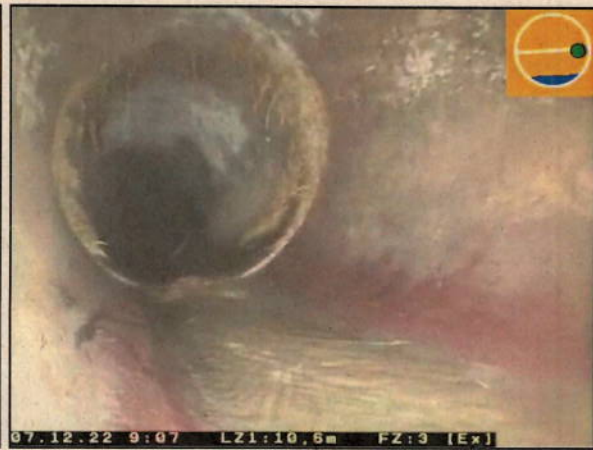
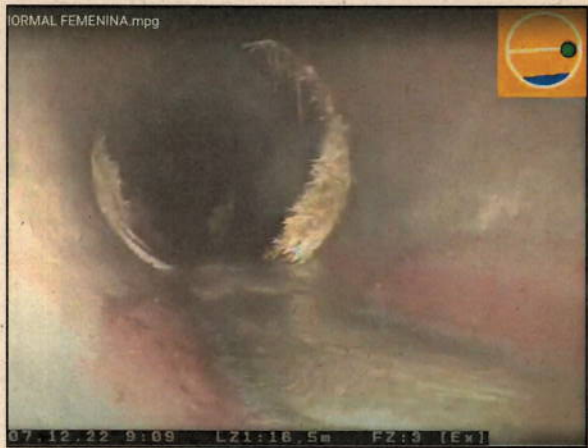
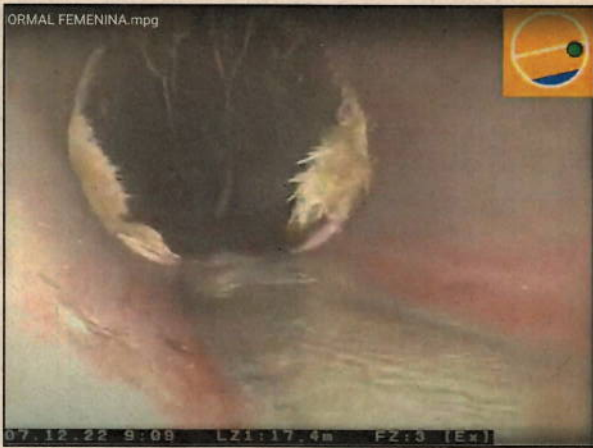
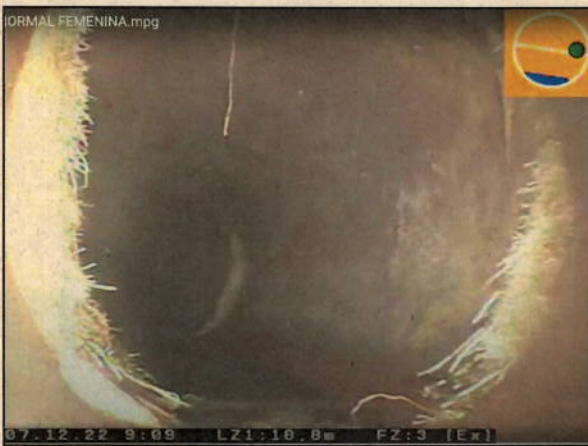
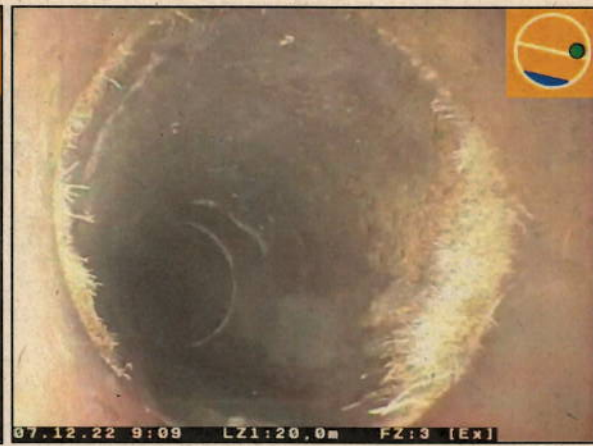
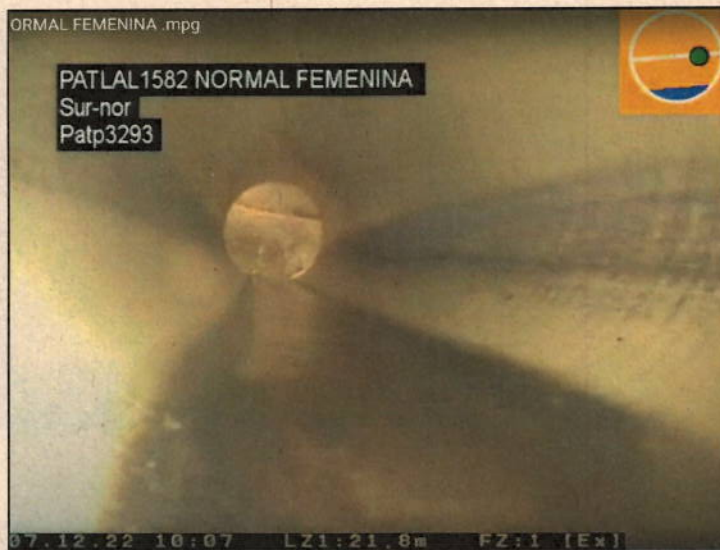
**RED PATLAL1583**

Orden de trabajo No. 2022-8166 del 7 de diciembre de 2022, se hace inspección con cámara mine-lite en tubería de 10" gres sentido Occidente Oriente para verificar estado estructural y operativo, longitud 43 metros. La tubería presenta infiltración de raíces en juntas en toda la longitud, a 2 metros se encontraron fracturas múltiples, entre 39 metros y 43 metros se encontró fracturas múltiples.

Debido a que la red de alcantarillado se encuentra ubicada en una zona verde, se presenta ingreso de raíces en prácticamente todas las juntas de la red de 10" en material gres, es decir, cada 1 metro de los 43 inspeccionados con cámara, se presenta dicha situación, junto con la presencia de fracturas múltiples por ese mismo motivo, se recomienda la renovación total del tramo en tubería PVC del mismo diámetro, material que presenta mejores características y condiciones de resistencia, junto con uniones cada 6 metros y no cada 1 metro como ocurren en la actualidad, característica que disminuye en un muy alto grado la posibilidad de ingreso de las raíces junto con el tipo de unión con sello que aporta en la preservación de la tubería, la no generación de fisuras y la óptima operación.

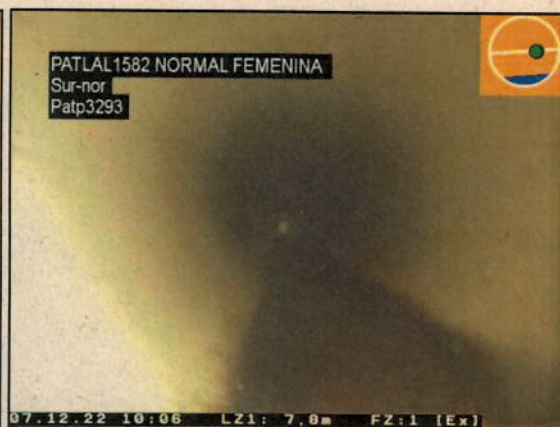
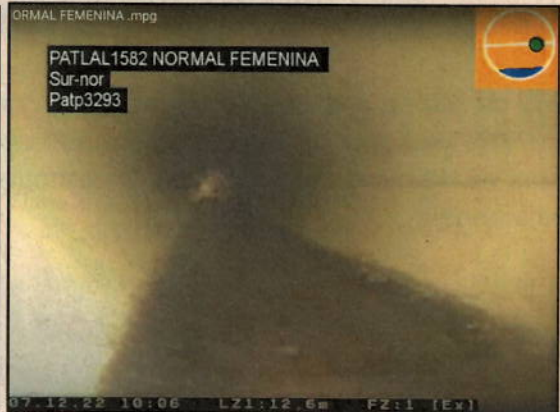
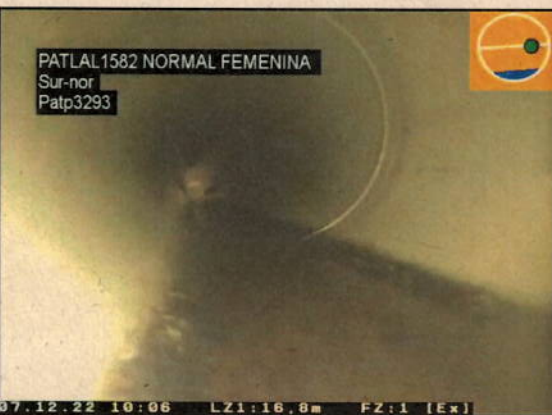
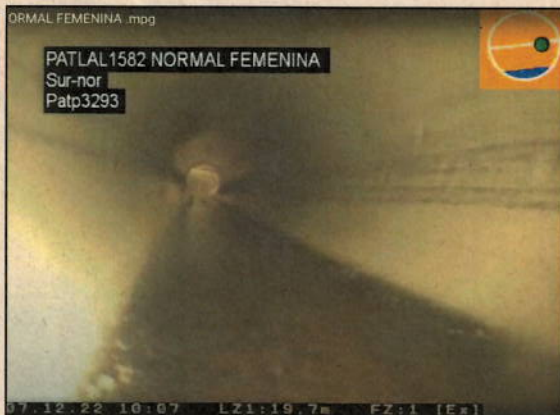
PATLAL1582 NORMAL FEMENINA  
Sur-nor  
Patp3293

Este tramo de red se encuentra en adecuadas condiciones físicas y operativas, este tipo de material (PVC) presenta un mejor comportamiento a nivel hidráulico y estructural respecto del material de los otros dos tramos en gres, motivo por el cual se recomienda la renovación de dichas tuberías.

Orden de trabajo No. 2022-8167 del 7 de diciembre de 2022, se hace inspección con cámara mine-lite en tubería de 8" PVC, sentido norte sur para verificar estado estructural y operativo, longitud 23 metros, tubería en buenas condiciones físicas y operativas.
