REF: GESTION DE RECURSOS PARA REPARACIONES POR MOVIMIENTO SISMICO

INFORME VISITA TÉCNICA N° CMGRD 2023 1.10.2.1 0908

Dirección: Carrera 14 entre calles 11A y calle 12.

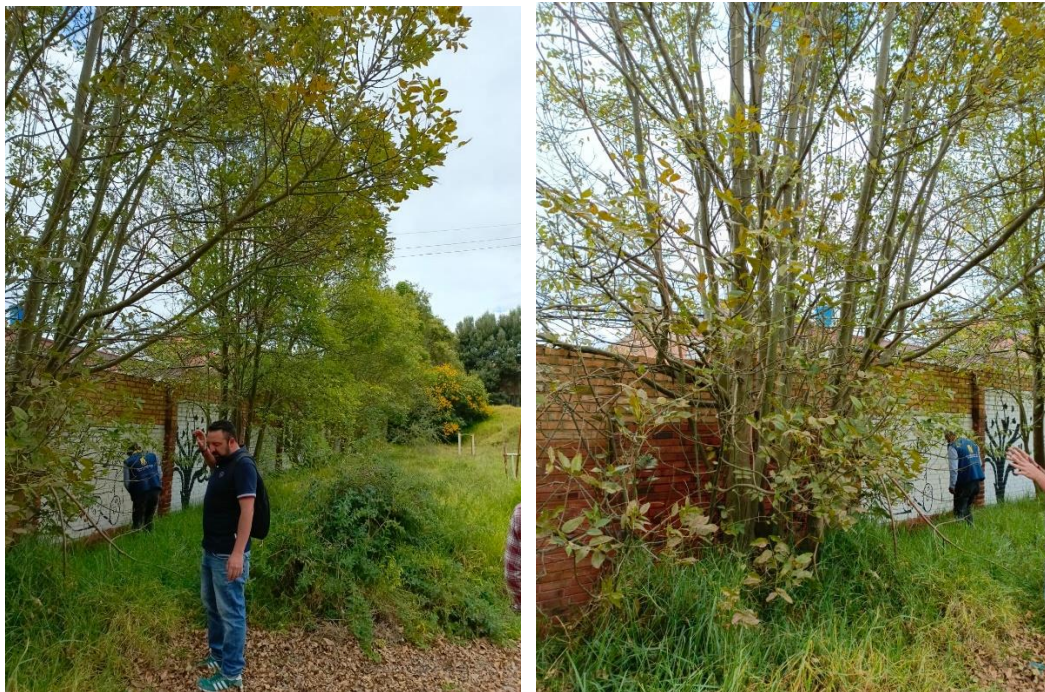
- En coordenadas 5°31'34.3"N 73°22'06.2"W se encuentra grupo de sauces (*Salix humboldtiana*), de aproximadamente 12 metros de altura, presenta follaje amplio y peso significativo en su parte superior, presenta inclinación debido al peso, presentan ramificaciones desde la parte inferior del tronco, se presenta riesgo de caída sobre vía, cerramiento, peatones y habitantes del lugar.

Fotografía 1 y 2, grupo de sauces icon ramas inclinadas.

- Es necesario realizar solicitud ante Corpoboyacá para que se realice visita técnica por riesgo inminente de caída del cerramiento del colegio, teniendo en cuenta la carga que los árboles presentan sobre dicha estructura, para que se avale el permiso de tala o poda según lo consideren, esto teniendo en cuenta la circular externa 083 emitida por Corpoboyacá el 23 de diciembre del presente año, en donde se dan los “Lineamientos que facilitaran las acciones de mitigación y prevención del riesgo ante nuevos escenarios de inundación, avenida torrencial y/o crecientes súbitas en el marco de situación de desastre de carácter nacional, declarada mediante decreto 2113 del 1 de noviembre de 2022” y el principio de precaución contemplado en el artículo 3 numeral 8 de la ley 1523 en donde se menciona: “Cuando exista la posibilidad de daños graves o irreversibles a las vidas, a los bienes y derechos de las personas, a las instituciones y a los ecosistemas como resultado de la materialización del riesgo en desastre, las autoridades y los particulares aplicarán el principio de precaución en virtud del cual la falta de certeza científica absoluta no será óbice para adoptar medidas encaminadas a prevenir, mitigar la situación de riesgo”.

- Una vez avalada la poda a tala de los árboles por la autoridad ambiental, es necesario que se adelante las labores de poda y tala es necesario adelantar dichas labores en los tiempos establecidos por la corporación.

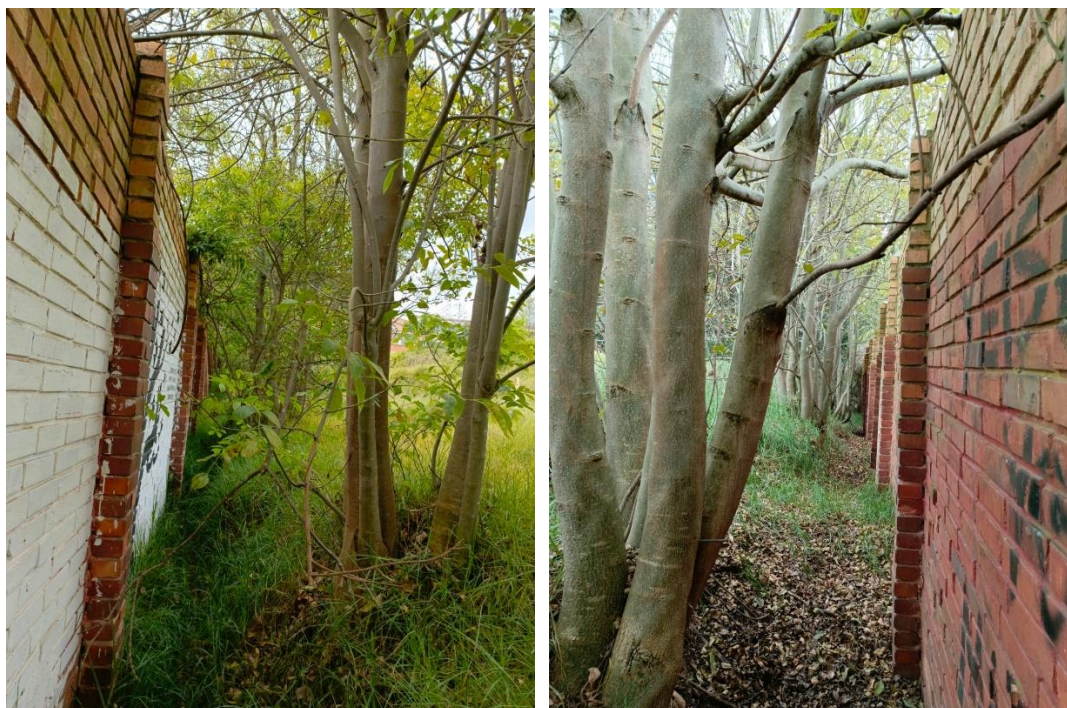
Se presenta grupos arbóreos aislados de gran altura, peso significativo en la parte superior y copa de los árboles, presenta ramificaciones secas e inclinadas, además de inclinación de tronco principal por peso en la parte superior, presenta contacto directo con redes eléctricas y telefonía, se presenta daño a muro de cerramiento

Fotografía 3 y 4, grupo de sauces con troncos inclinados.
