ESTUDIO GEOTÉCNICO IE RURAL DEL SUR

VEREDA CHORROBLANCO, TUNJA BOYACÁ

LAVADO SOBRE TAMIZ N°200 NORMA INVE-214-07	
Masa total de la muestra seca (g):	109.62
Masa seca retenida en el tamiz No. 4 (g)	0.00
Masa seca pasa tamiz No.4 (g) - despues de lavado (g)	109.62
Masa seca retenida después de lavado sobre No.200(g)	67.83

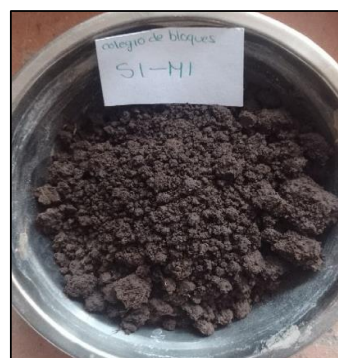
ORDEN	1	MUESTRA	1
SONDEO	1	PROFUNDIDAD	0m-1.2m

arena con poca finos color negro

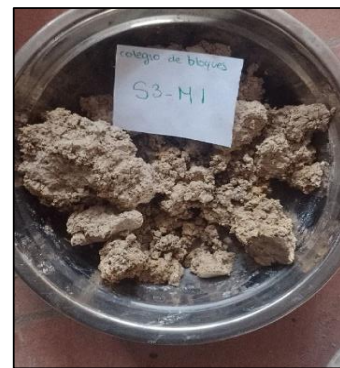
ORDEN	14	Muestra	1
SONDEO	3	PROFUNDIDAD	0m-1.2m

arena con poca  
finos color  
amarillo pálido

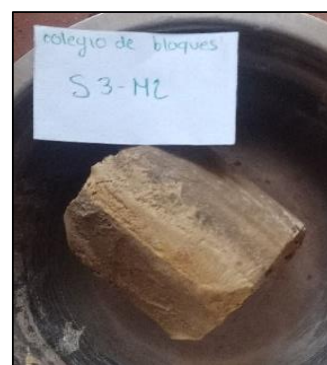
ORDEN	15	Muestra	2
SONDEO	3	PROFUNDIDAD	1.2m-1.9m

finos y arena  
color amarillo  
pálido con  
vetas amarillo  
quemado

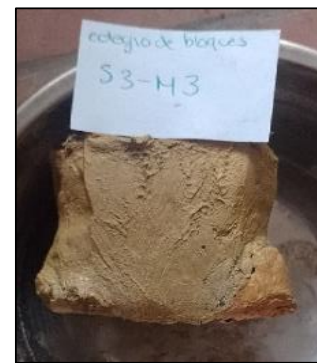
ORDEN	16	Muestra	3
SONDEO	3	PROFUNDIDAD	1.9m-2.5m

finos con poca arena color amarillo pálido con vetas amarillo quemado

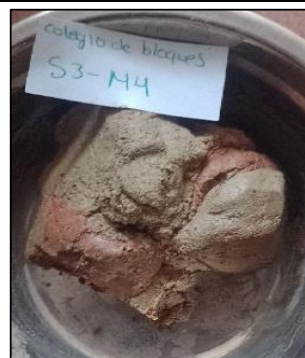
ORDEN	17	Muestra	4
SONDEO	3	PROFUNDIDAD	2.5m-3.3m

finos con poca arena color amarillo pálido con vetas rojo
