**REF: GESTION DE RECURSOS PARA REPARACIONES POR MOVIMIENTO SISMICO**

## INFORME VISITA TÉCNICA N° CMGRD 2023 1.10.2.1 0908

Dirección: Carrera 14 entre calles 11A y calle 12.

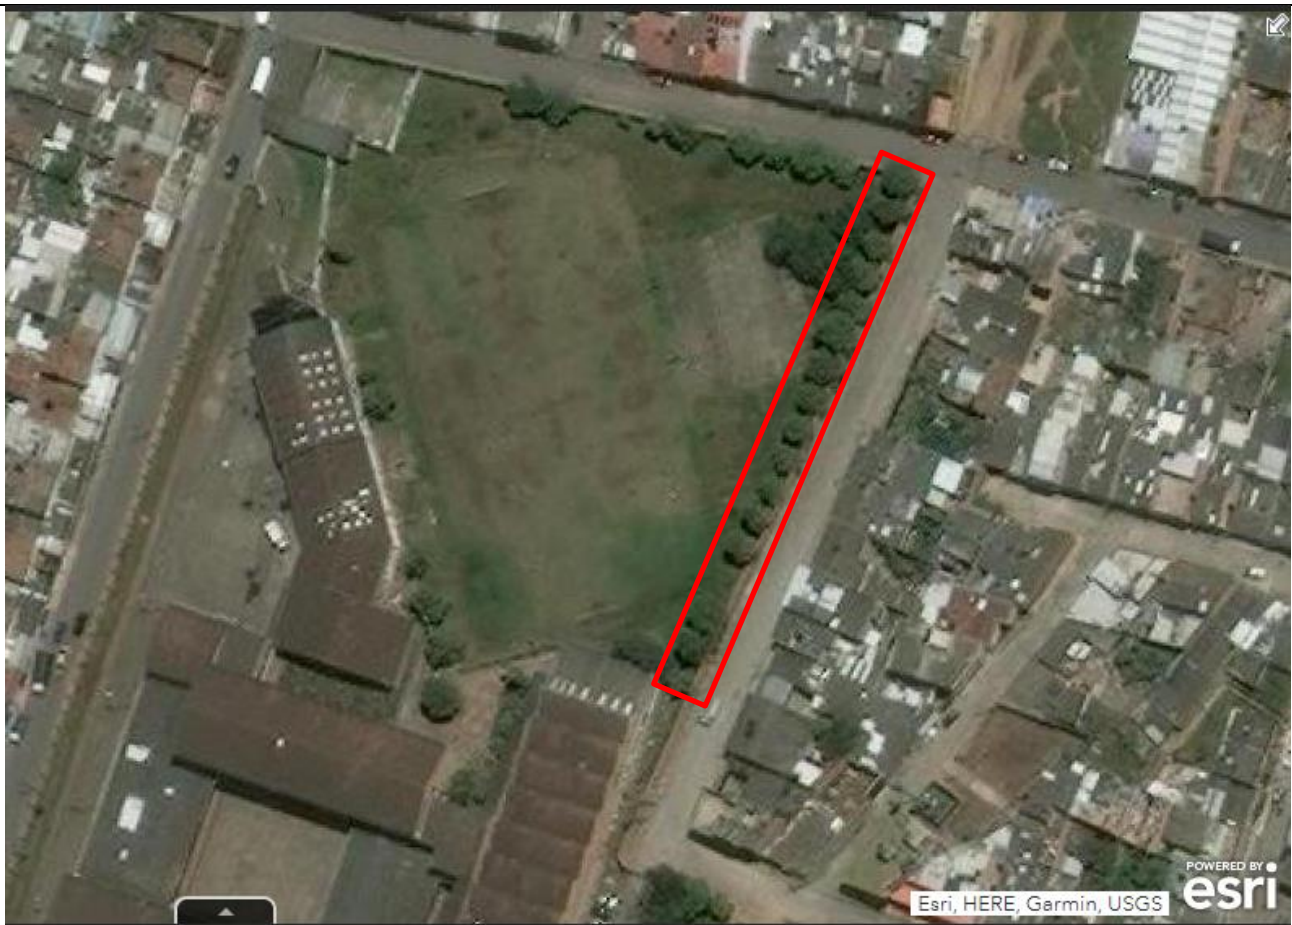
**Imagen 1. Ubicación grpo árboreo que presentan carga sobre muro.**

Se presenta grupos arbóreos aislados de gran altura, peso significativo en la parte superior y copa de los árboles, presenta ramificaciones secas e inclinadas, además de inclinación de tronco principal por peso en la parte superior, presenta contacto directo con redes eléctricas y telefonía, se presenta daño a muro de cerramiento

- Se presenta daño en la infraestructura del muro del cerramiento del colegio, donde las raíces de los arboles presentes se han extendido por el sub suelo, lo que se ha producido el levantamiento y fracturación de los andenes e la parte exterior del muro, y a su vez generado la inclinación y el fallo del muro de aproximadamente 60 metros de longitud.
- En el lugar se presentan viviendas residenciales, donde se transita habitantes, estudiantes y personas en general de la zona, además se evidencian vehículos parqueados en inmediaciones del muro inclinado.
- Se presentan ramificaciones y enredadoras de los arboles que se encuentran en contacto directo con las cuerdas de corriente y telefonía del sector, lo que podría significar un riesgo por descarga eléctrica a los estudiantes o personal del colegio que tenga acceso a esta zona donde se encuentran los arboles plantados.

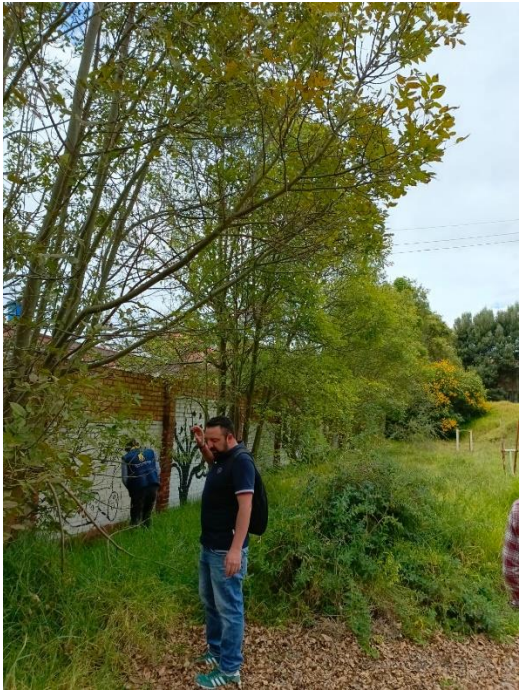
- En coordenadas 5°31'34.3"N 73°22'06.2"W se encuentra grupo de sauces (*Salix humboldtiana*), de aproximadamente 12 metros de altura, presenta follaje amplio y peso significativo en su parte superior, presenta inclinación debido al peso, presentan ramificaciones desde la parte inferior del tronco, se presenta riesgo de caída sobre vía, cerramiento, peatones y habitantes del lugar.

**Fotografía 1 y 2, grupo de sauses icon ramas inclinadas.**

- Es necesario realizar solicitud ante Corpoboyacá para que se realice visita técnica por riesgo inminente de caída del cerramiento del colegio, teniendo en cuenta la carga que los árboles presentan sobre dicha estructura, para que se avale el permiso de tala o poda según lo consideren, esto teniendo en cuenta la circular externa 083 emitida por Corpoboyacá el 23 de diciembre del presente año, en donde se dan los “Lineamientos que facilitaran las acciones de mitigación y prevención del riesgo ante nuevos escenarios de inundación, avenida torrencial y/o crecientes súbitas en el marco de situación de desastre de carácter nacional, declarada mediante decreto 2113 del 1 de noviembre de 2022” y el principio de precaución contemplado en el artículo 3 numeral 8 de la ley 1523 en donde se menciona: “Cuando exista la posibilidad de daños graves o irreversibles a las vidas, a los bienes y derechos de las personas, a las instituciones y a los ecosistemas como resultado de la materialización del riesgo en desastre, las autoridades y los particulares aplicarán el principio de precaución en virtud del cual la falta de certeza científica absoluta no será óbice para adoptar medidas encaminadas a prevenir, mitigar la situación de riesgo”.

- Una vez avalada la poda a tala de los árboles por la autoridad ambiental, es necesario que se adelante las labores de poda y tala es necesario adelantar dichas labores en los tiempos establecidos por la corporación.

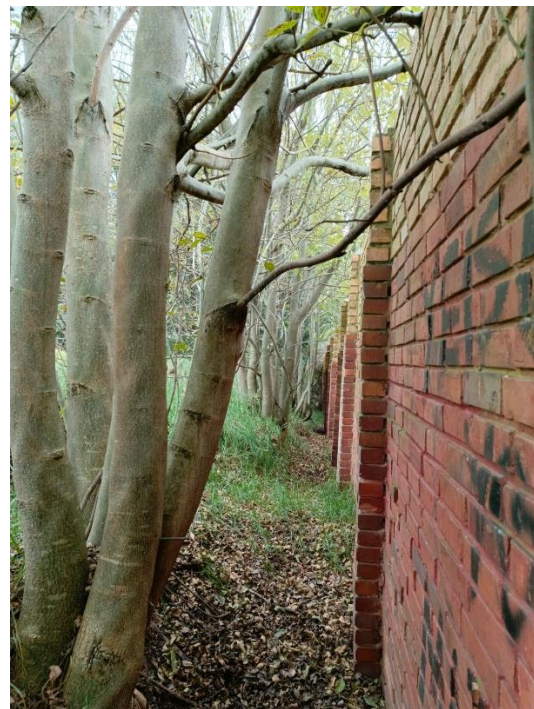
**Fotografía 3 y 4, grupo de sauses con troncos inclinados.**

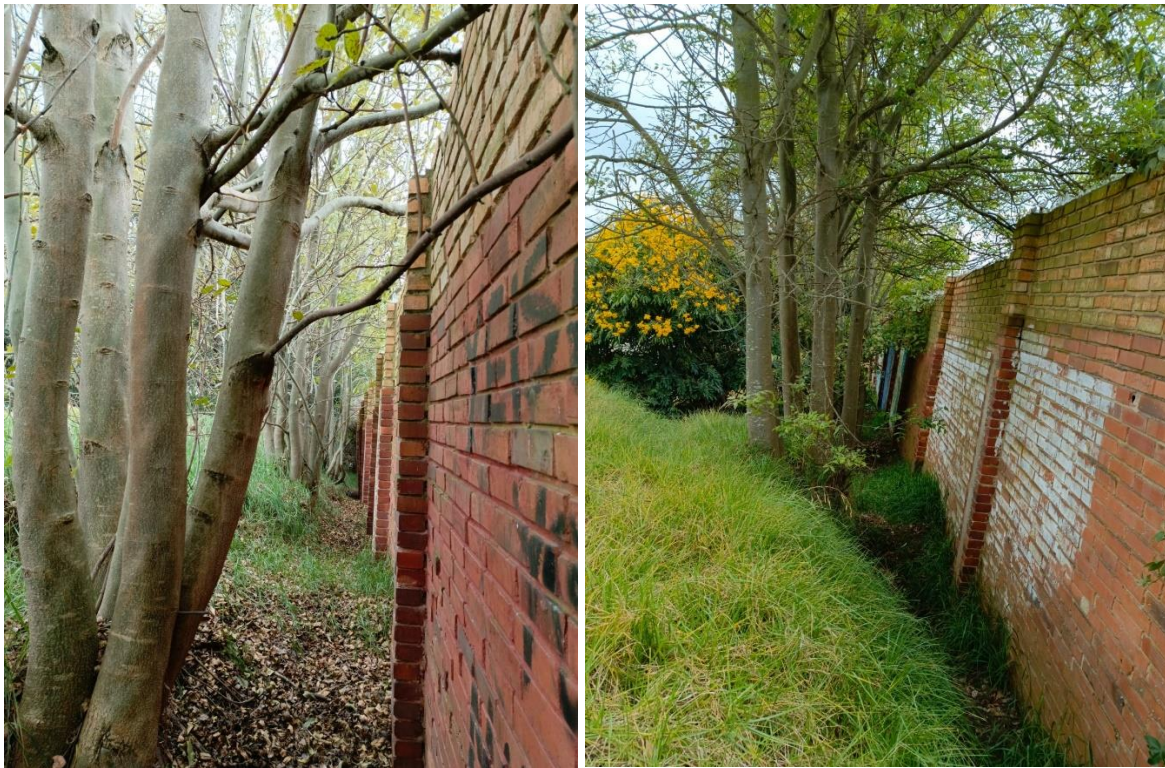
Dada la intensidad del movimiento sísmico (temblor) presentado el pasado 16 de agosto de 2023 el cual ocasiono que se aumentara de manera peligrosa la inclinación del muro de cerramiento del costado oriental dirección norte, sobre la carrera 14 entre calles 11A y calle 12, el cual tiene una longitud aproximada de 60 metros, y del cual se solicitó visita de inspección a la oficina de Gestión del Riesgo mediante radicado ATU2023ER039222 del 17 de agosto de 2023 y que fue realizada por esa dependencia el día 24 de agosto de 2023 y cuyo informe anexamos a la presente; comedidamente me permito solicitar de manera **URGENTE** se prioricen los recursos en el presupuesto de infraestructura educativa para llevar a cabo las reparaciones necesarias según informe.

**Fotografía 5 y 6, inclinación del muro.**
