ALCALDÍA DE TUNJA	FECHA: 02/03/2022
	SISTEMA INTEGRADO DE GESTIÓN	VERSIÓN: 02
	PROCESO: CONTRATACIÓN FORMATO: INFORME DE SUPERVISIÓN	CÓDIGO: CON-F-092

**Número de contrato:** Orden de Compra 105006 de 2023

**Objeto:** SET-49. Contrato de suministro de una solución de conectividad consistente en la instalación y prestación del servicio de internet en las Instituciones Educativas Oficiales del Municipio de Tunja – Boyacá, bajo los lineamientos de Conectividad 2022 del Ministerio de Educación Nacional. P\_03.075.

<b>NUMERO Y PERIODO DEL INFORME</b>	<b>Informe # 8. DEL 22 DE SEPTIEMBRE AL 21 DE OCTUBRE DE 2023</b>
<b>CONTRATISTA</b>	COLOMBIA MAS TV SAS N.I.T. 900544861-4
<b>VALOR DEL CONTRATO</b>	TRESCIENTOS OCHENTA Y CUATRO MILLONES CUATROCIENTOS CINCUENTA Y SEIS MIL SEISCIENTOS NOVENTA Y UN PESOS CON SESENTA Y DOS CENTAVOS M/CTE (\$384.456.691,62)
<b>PRORROGA ADICION</b>	VEINTIDÓS MILLONES CUATROCIENTOS OCHENTA Y SIETE MIL SETECIENTOS SESENTA Y TRES CON VEINTE CENTAVOS M/CTE (\$22.487.763,20)

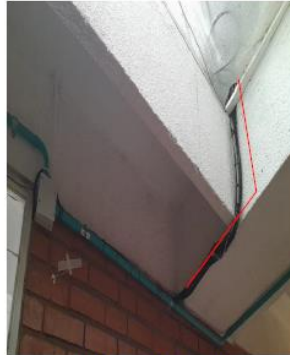
Ilustración 1. Visualización externa del rack antes.

Durante el periodo de septiembre del año 2023, en la institución educativa Carlos Arturo Torres sede Central, se realizó el cambio del Data Center con el fin de garantizar un mayor espacio y ventilación para los equipos instalados en la institución y así evitar posibles daños, de igual forma se instalaron dos switches de 24 puertos con el objetivo de reorganizar el cableado y disponer de una mayor capacidad de puertos para brindar una solución óptima para el tráfico de datos que cursa esta sede.

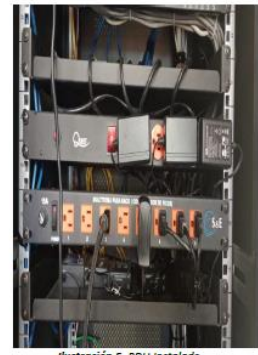
Ilustración 4. Equipos y cableado en el nuevo Data Center

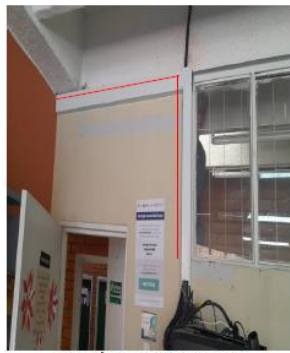
Ilustración 3. Recorrido de la canaleta.

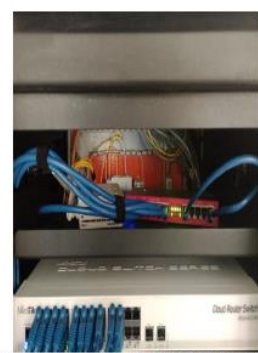
Ilustración 6. Los dos Switches 24 puertos instalados
