**Asunto: Renovación reparación de redes internas de alcantarillado.**

**INSPECCIÓN REDES ALCANTARILLADO DE LA ESCUELA NORMAL ALVAREZ  
PINZÓN POR CUMPLIMIENTO SENTENCIA DE SEGUNDA INSTANCIA AP**

**2019-00084-00**

**DICIEMBRE DE 2022**

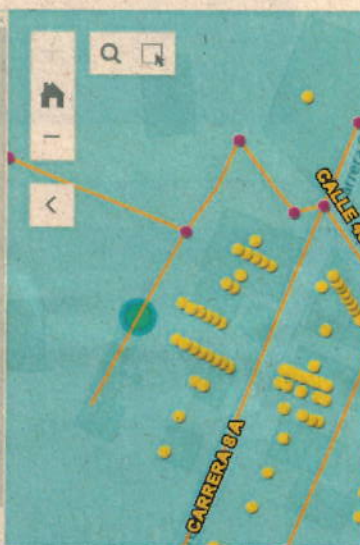
**Orden de trabajo No. 2022-8165 del 7 de diciembre de 2022,** Se hace inspección con cámara mine-lite en tubería de 10" gres sentido norte sur, para verificar estado estructural y operativo, longitud 39.5 metros. La tubería presenta infiltración de raíces en juntas y sedimentación en toda la longitud, no se pudo continuar la actividad por sedimentación e infiltración de raíces.

Debido a que la red de alcantarillado se encuentra ubicada en una zona verde, se presenta ingreso de raíces en prácticamente en todas las juntas de la red de 10" en material gres, es decir, cada 1 metro de los 39,5 metros inspeccionados con cámara se presenta dicha situación, motivo por el cual se recomienda la renovación total del tramo en tubería PVC del mismo diámetro, material que presenta mejores características y condiciones de resistencia, junto con uniones cada 6 metros y no cada 1 metro como ocurre en la actualidad, característica que disminuye en un muy alto grado la posibilidad de ingreso de las raíces junto con el tipo de unión con sello que aporta en la preservación de la tubería y la óptima operación.

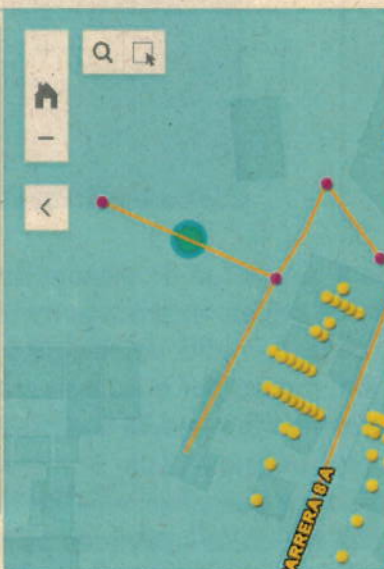
**RED PATLAL1583**

Orden de trabajo No. 2022-8166 del 7 de diciembre de 2022, se hace inspección con cámara mine-lite en tubería de 10" gres sentido Occidente Oriente para verificar estado estructural y operativo, longitud 43 metros. La tubería presenta infiltración de raíces en juntas en toda la longitud, a 2 metros se encontraron fracturas múltiples, entre 39 metros y 43 metros se encontró fracturas múltiples.

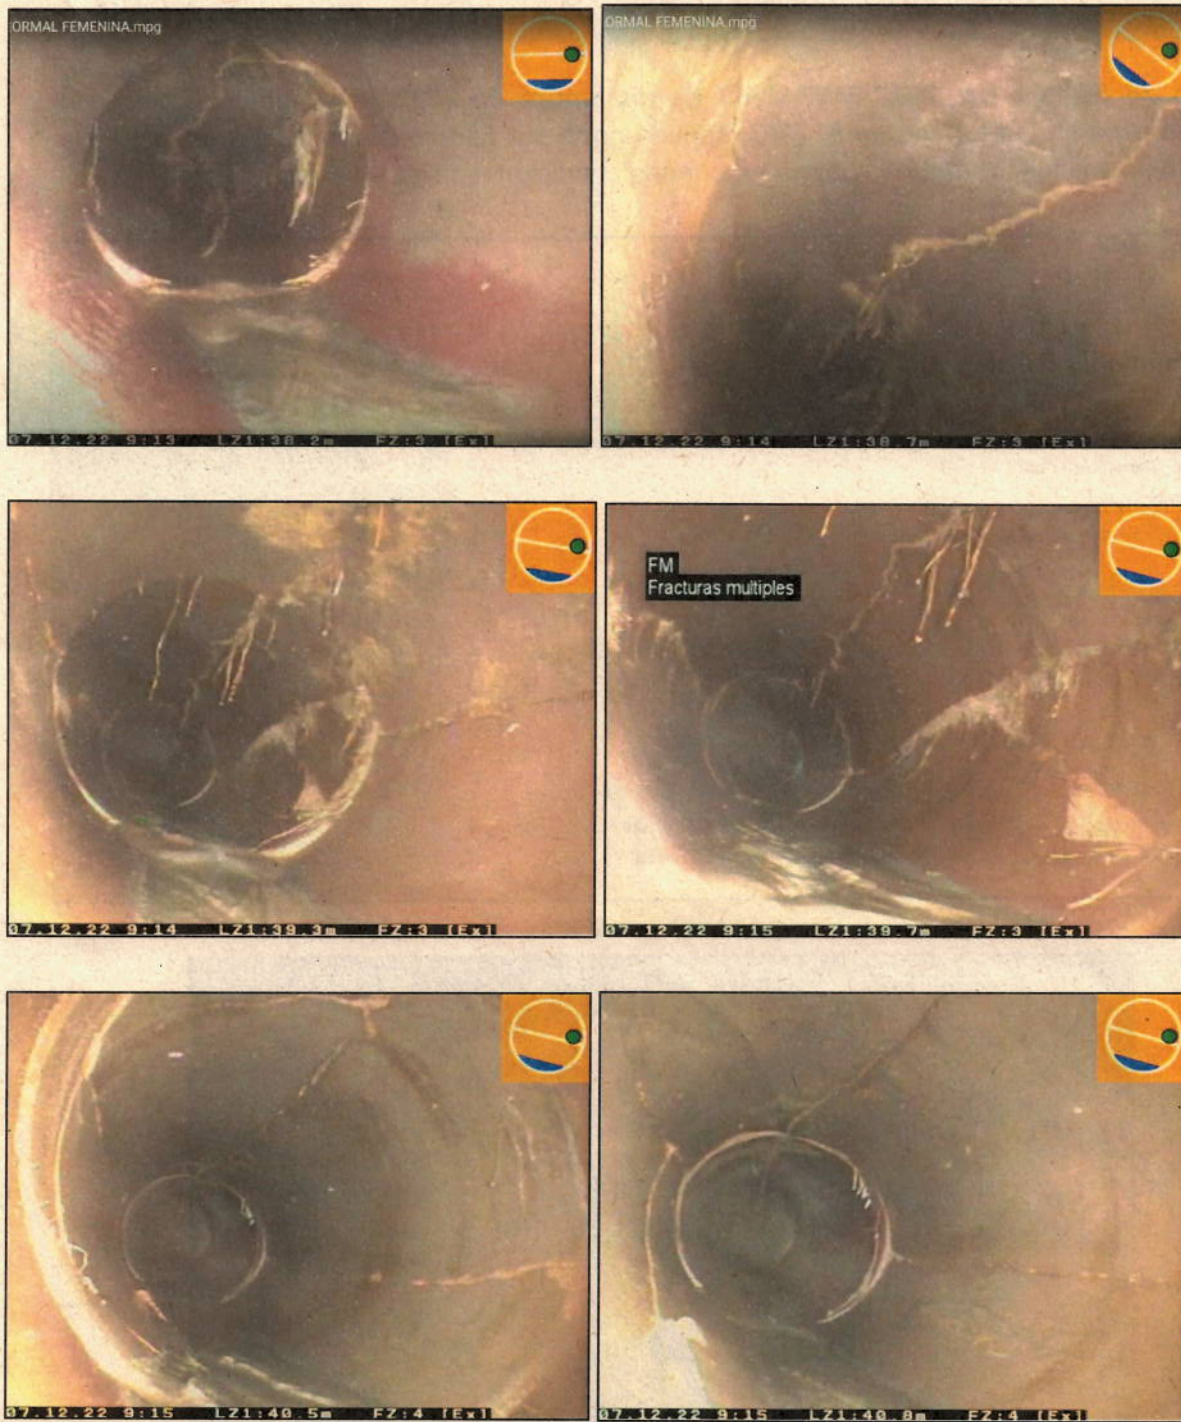
PATLAL1582 NORMAL FEMENINA  
Sur-nor  
Patp3293

07.12.22 10:07 LZ1: 19.7m FZ:1 [Ex]

Debido a que la red de alcantarillado se encuentra ubicada en una zona verde, se presenta ingreso de raíces en prácticamente todas las juntas de la red de 10" en material gres, es decir, cada 1 metro de los 43 inspeccionados con cámara, se presenta dicha situación, junto con la presencia de fracturas múltiples por ese mismo motivo, se recomienda la renovación total del tramo en tubería PVC del mismo diámetro, material que presenta mejores características y condiciones de resistencia, junto con uniones cada 6 metros y no cada 1 metro como ocurren en la actualidad, característica que disminuye en un muy alto grado la posibilidad de ingreso de las raíces junto con el tipo de unión con sello que aporta en la preservación de la tubería, la no generación de fisuras y la óptima operación.

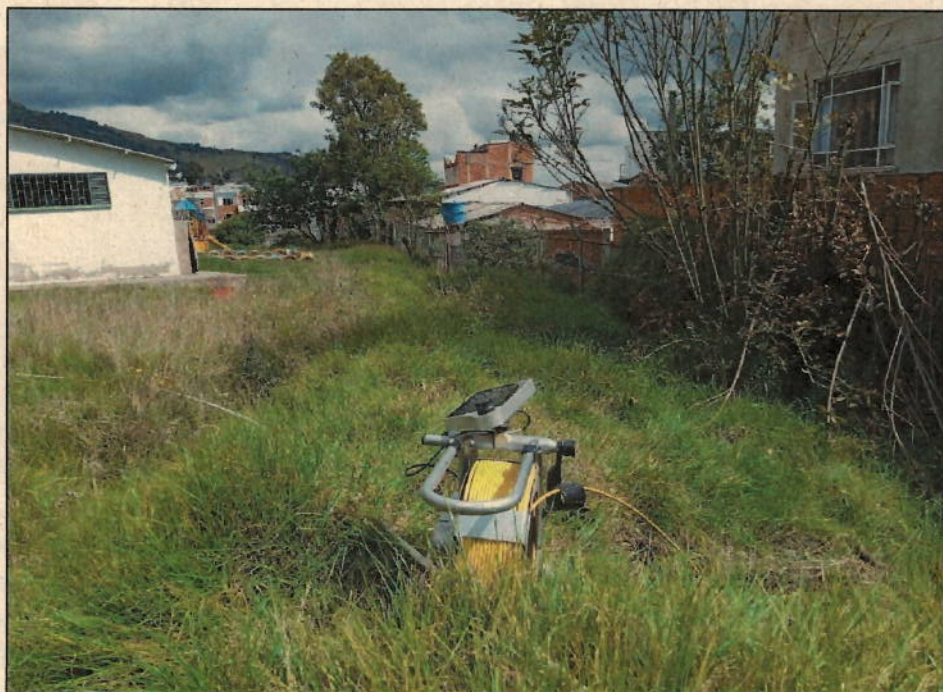
**RED PATLAL1582**

Orden de trabajo No. 2022-8167 del 7 de diciembre de 2022, se hace inspección con cámara mine-lite en tubería de 8" PVC, sentido norte sur para verificar estado estructural y operativo, longitud 23 metros, tubería en buenas condiciones físicas y operativas.
